Boletín 98

MANCHAS DE BODEGAJE O ALMACENAJE EN GALVANIZADOS

Boletín técnico N°98
Ing. Gregor Rojas

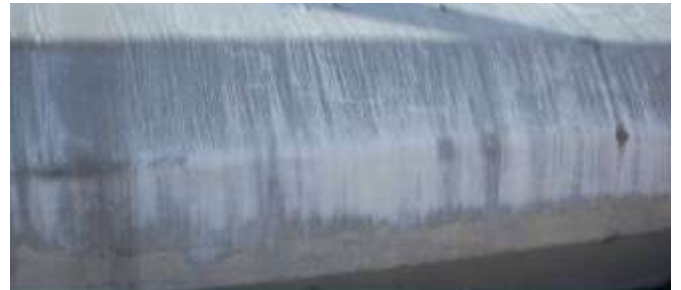
La mancha de oxidación por almacenamiento es la formación visible de óxido de zinc e hidróxido de zinc sobre la superficie del acero galvanizado, en la figura 1 se puede observar esta mancha por almacenamiento.

Figura 1. Mancha de bodegaje

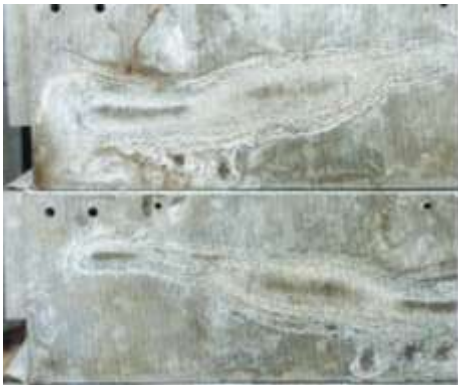
Cuando se dan estas circunstancias, continúan formándose hidróxidos de zinc. Uno de estos hidróxidos, es el principal componente de los productos de corrosión y por su color blanco genera unas manchas conocidas como manchas blancas o manchas de almacenamiento en húmedo, en la figura 2 se aprecia esta condición sobre una pieza galvanizada.

Figura 1. Manchas de almacenamiento en húmedo en una superficie galvanizada

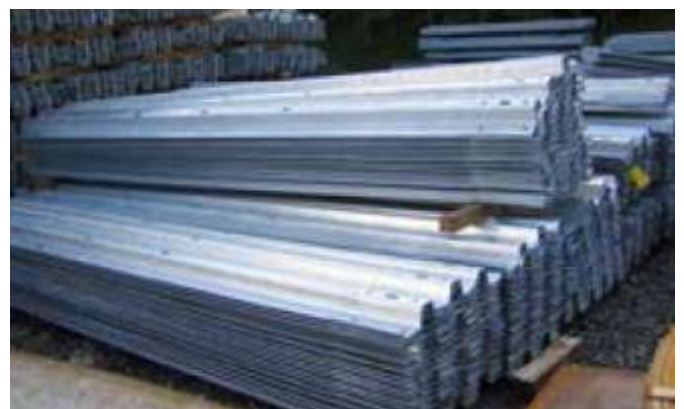
En la figura 3 se puede apreciar que un almacenamiento inadecuado de ángulos galvanizados por inmersión en caliente favorece la corrosión de la superficie del revestimiento.

Figura 3.- Almacenamiento inadecuado de ángulos galvanizados

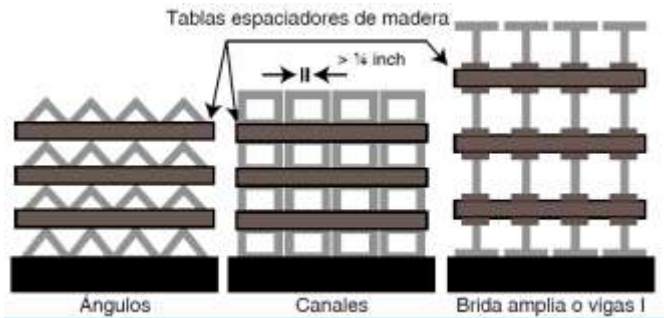
Figura 4. Apilamiento de materiales con separadores

4. Si es inevitable el apilamiento al aire libre, los artículos deben levantarse del suelo y separarse con listones separadores, para entregar el libre acceso de aire a todas las partes de la superficie, tal como se aprecia figura 4 para impedir que ocurra la mancha de bodegaje en superficies recién galvanizadas, las piezas deben disponerse con separadores de madera colocadas entre las ellas para que no se formen rendijas entre las superficies de zinc.

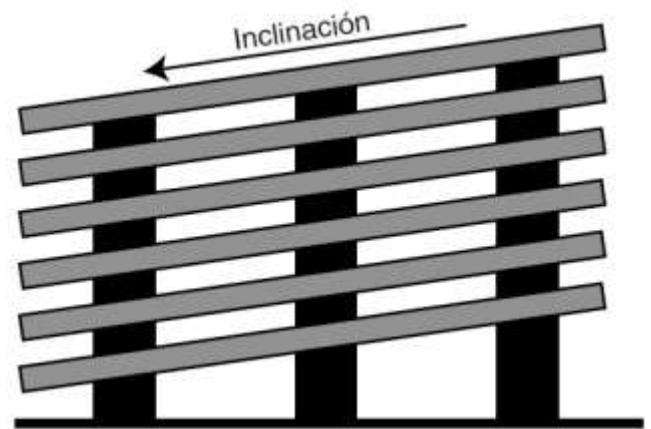
Figura 5. Apilamiento de materiales con inclinación

5. También deben inclinarse de manera que tengan drenaje. Bajo ninguna circunstancia debe permitirse almacenaje sobre suelo húmedo o vegetales en descomposición. El uso de separadores también se recomienda durante cualquier embarque si existe la probabilidad de condensación. En la figura 5 se observa una pila inclinada para impedir que ocurra la mancha de bodegaje en superficies recién galvanizadas, los productos deben disponerse con una inclinación y orientarse de modo que el agua no se junte.
