Boletín 98

MANCHAS DE BODEGAJE O ALMACENAJE EN GALVANIZADOS

Boletín técnico N°98
Ing. Gregor Rojas

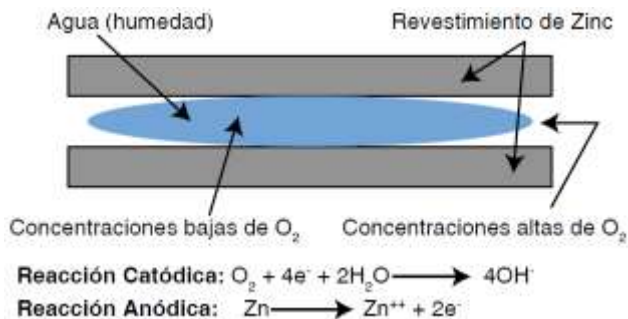
El área central pueden volverse anódica y el área del borde, catódica, lo que genera una posible celda de corrosión. En la figura 2 se puede apreciar las reacciones involucradas en la formación de esta mancha de bodegaje.

Figura 2.- Reacciones involucradas en la formación de la mancha de bodegaje en húmedo
